3S活動実績報告 第二製造G3 (コイル加工室)

静岡技研工業(株)

3S活動実績報告 第二製造G3 (コンテナ室)

3S活動実績報告 第二製造G3 (樹脂室)

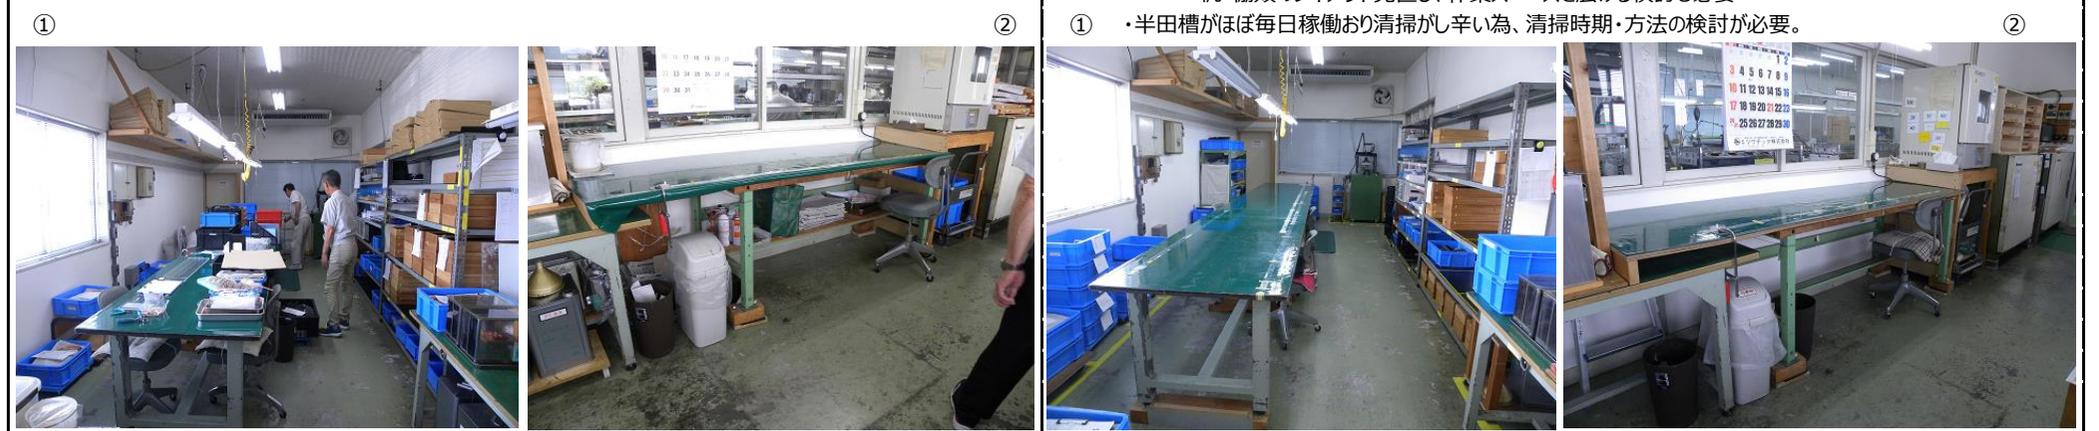
<p>棚の上・作業机の下に材料やコンテナ類が乱雑に置かれ、全体的に手狭感も有り。</p>	<p>概ね整理・整頓したが、一部不十分箇所有り。 ・木箱類、コンテナBOXの数量過多（もう少し一時保管出来る場所の確保が必要） 机・棚類のレイアウト見直し、作業スペースを広げる検討も必要</p>
--	---

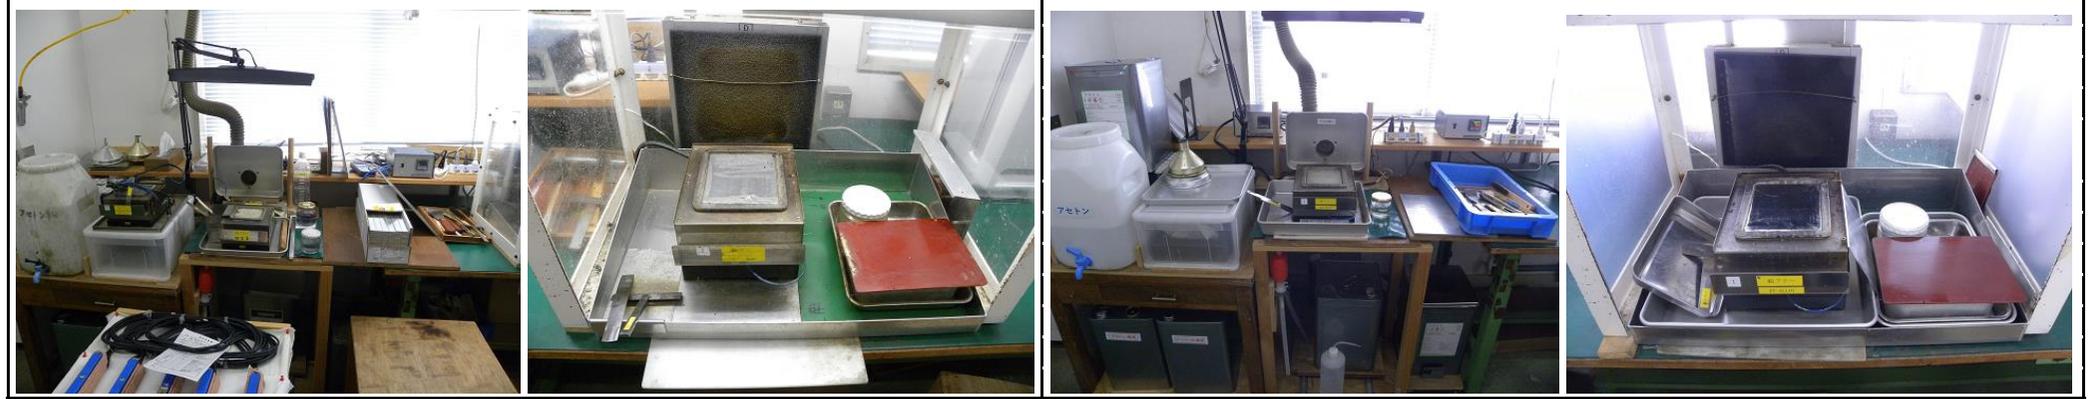
③ 不要・不急品も含め、乱雑に置かれている	④ 半田槽が直置きで、半田カスが設備内にこぼれ、清掃し辛い。	③	④
-----------------------	--------------------------------	---	---

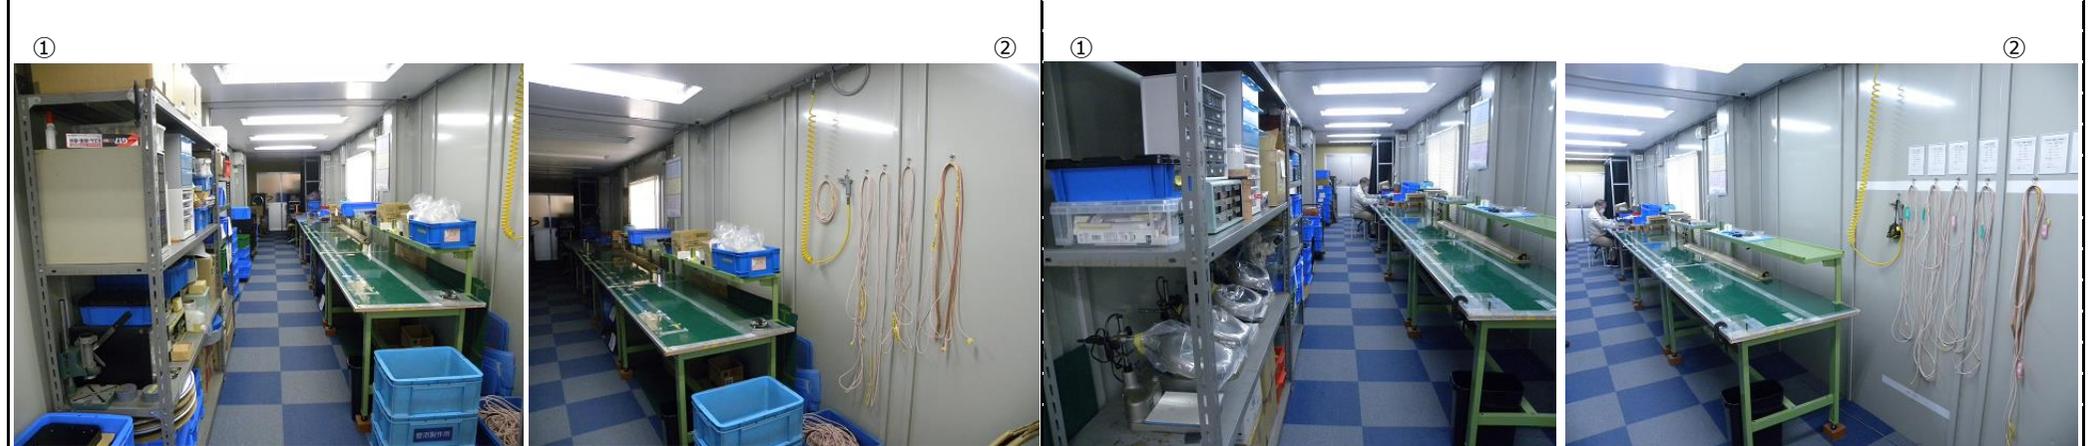
全体的に不要・不急品多数有り、物の置き方も乱雑。
3S後
 ・不要不急品の片付けは進んだが、コンテナ類の配置や数等改善の余地有り。

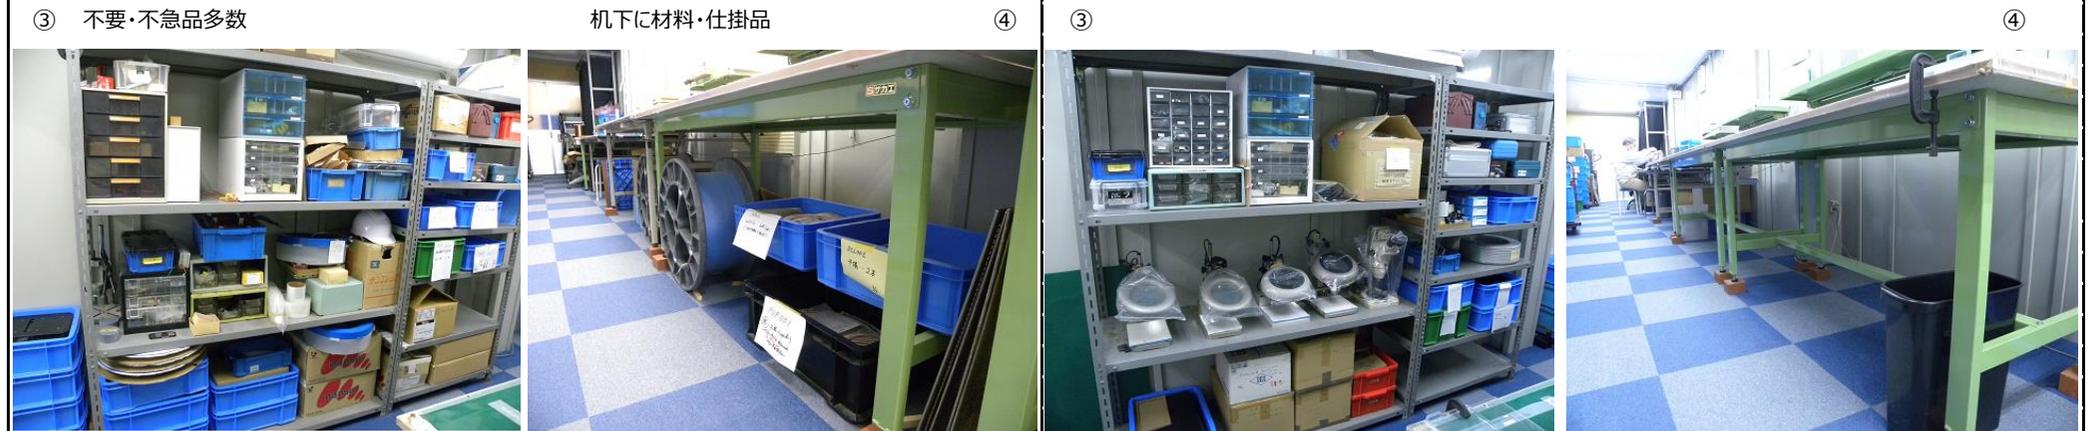
① ② ③ 不要・不急品多数 ④ 机下に材料・仕掛品

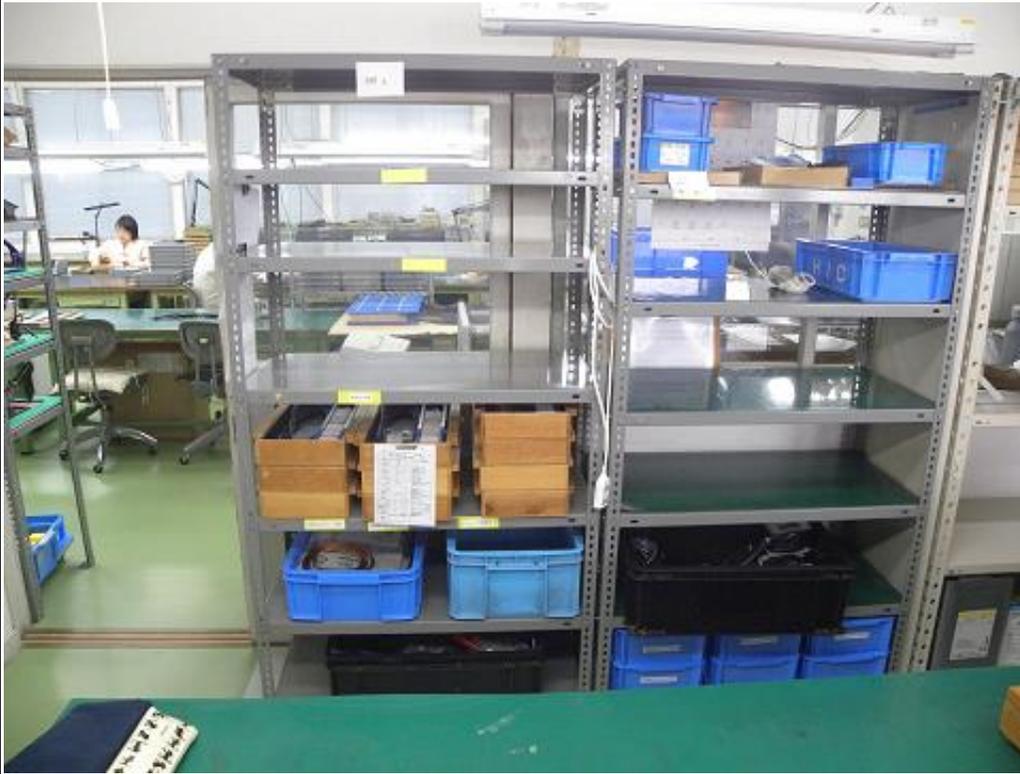
3S前	3S後
<p>物量はそれ程多くはないが、仕切り板の位置や段数、表示等見直しが必要。</p>

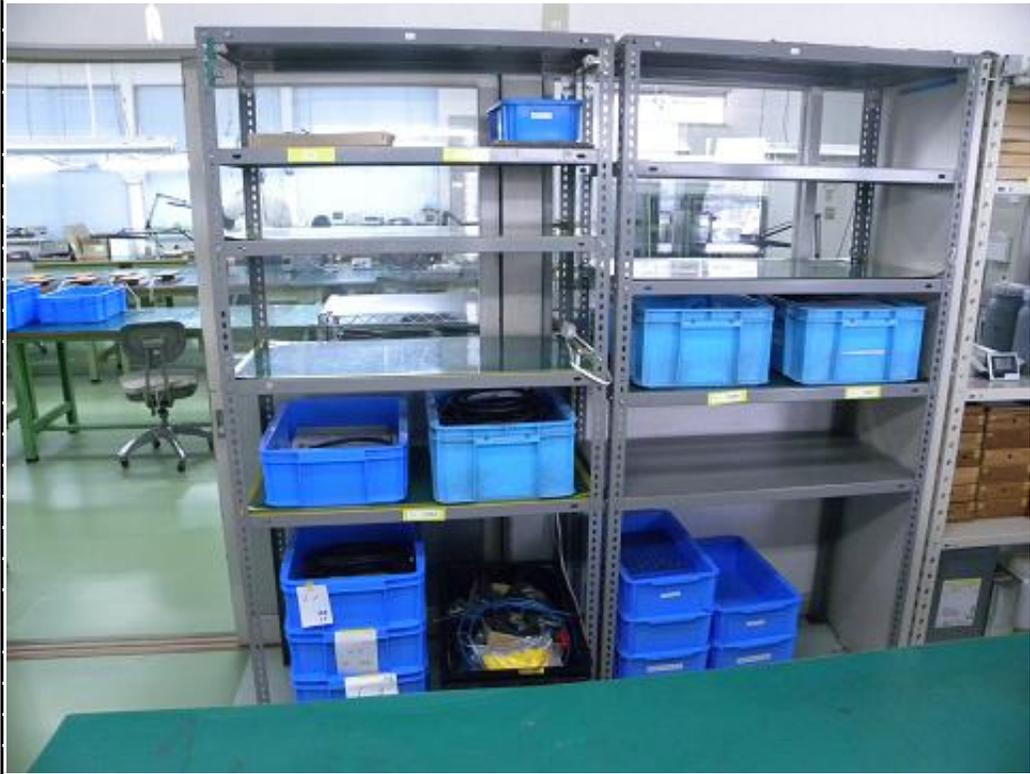
<p>3S途上 ・棚板の数や位置調整と表示もし、仕掛品の収納も向上したがまだ不完全な状況</p>
